ALESSANDRO SOPRANO
*Professore Ordinario di Costruzione di Macchine
nella II Università di Napoli*

CORTE DI APPELLO DI ROMA
III SEZ. CIV. - C.I. DOTT. MARTINELLI
R.G. 6944/10

OSSERVAZIONI TECNICHE REDATTE DAL PROF. ING. ALESSANDRO SOPRANO NELLO INTERESSE DI INA-ASSITALIA S.p.A., FONDIARIA SAI S.p.A. - ALLIANZ S.p.A. E PRESENTATE ALL'ATTENZIONE DEL CTU DESIGNATO, PROF. ING. ANDREA RICCIARDI

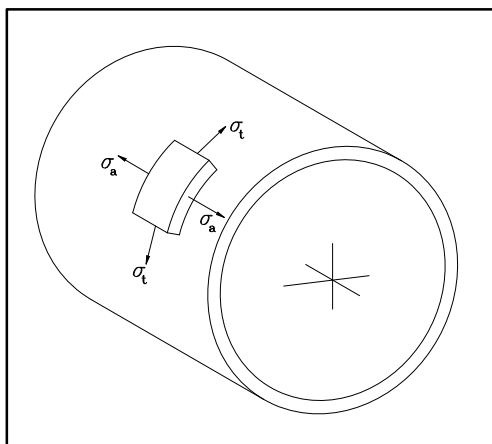
Fig. 1

In tali ipotesi, è del tutto noto ed acquisito che in presenza di una pressione interna il mantello (cioè la parete) dell'autoclave risulta sede di tensioni normali (principali) rispettivamente circonferenziali, σ_t , ed assiale (tenendo conto della presenza dei fondi), σ_a , rispettivamente date da:

$$\sigma_t = 0.5 \frac{p \cdot d}{t} \quad \sigma_a = 0.25 \frac{p \cdot d}{t}$$

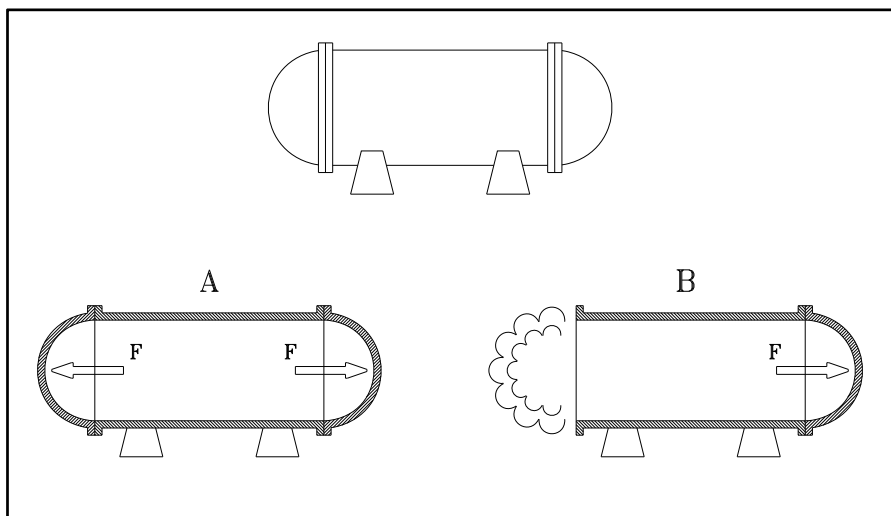
Fig. 4

fig. 4; al momento del sinistro, all'interno del recipiente esisteva una pressione $p = 0.97 \text{ MPa}$, la quale dava luogo, in direzione assiale, ad una forza $F = p \cdot \pi \cdot d^2 / 4 = 0.97 \cdot \pi \cdot 2650^2 / 4 = 5.350 \cdot 10^6 \text{ N} = 535.0 \text{ t}$; finchè l'autoclave era integra e dotata di due fondi (schema A), esistevano due forze uguali ed opposte che si equilibravano (si

annullavano scambievolmente) per il terzo principio della dinamica e conseguentemente il sistema era "in equilibrio", ovvero la risultante assiale delle forze risultava nulla.

Tuttavia, nel momento in cui uno dei fondi è venuto a mancare, ***per il cedimento del sistema di chiusura (schema B), il sistema è risultato squilibrato, e l'unica forza $F = 535.0 t$ ha spinto il recipiente, tranciando i bulloni di ancoraggio alle 10 selle esistenti (non costruite per resistere ad una tale forza) imprimendo quindi all'autoclave l'accelerazione corrispondente, che l'ha proiettata in avanti.***

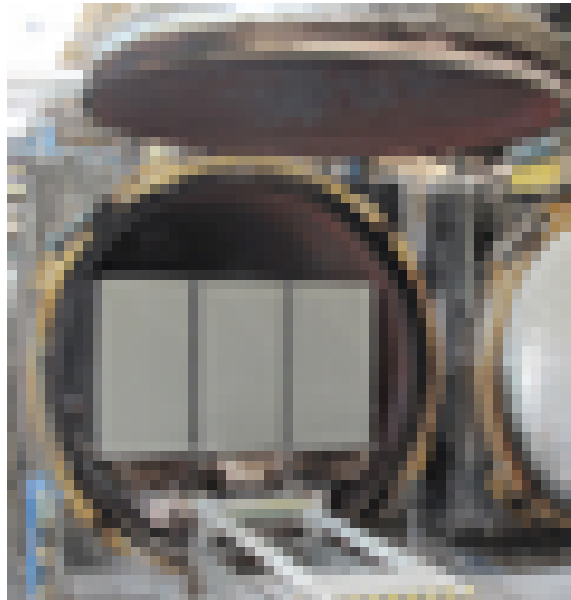
Fig. 7

Cominciamo allora col ricordare, con riferimento alla fig. 7, che rappresenta una delle autoclavi superstiti col portellone aperto, nonchè alla fig. 8, costituente un

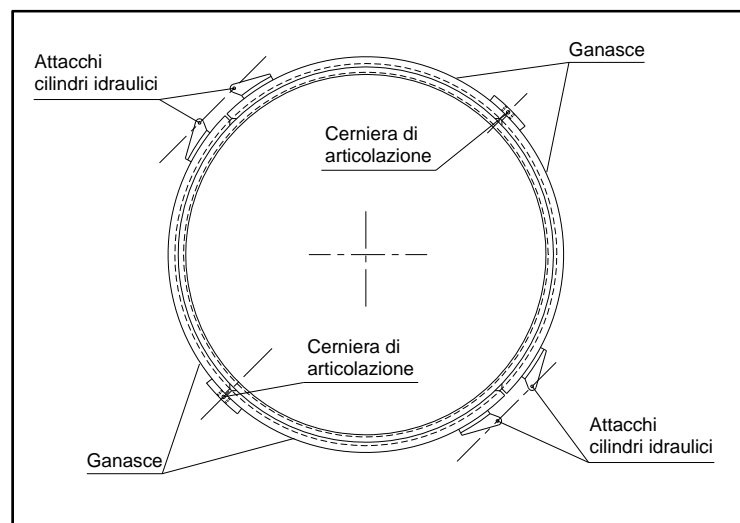
Fig. 8

disegno schematico del meccanismo di chiusura, che sul bordo dell'autoclave in corrispondenza della sezione di accoppiamento tra corpo cilindrico e fondi sferici era

montato il meccanismo di chiusura costituito complessivamente da n. 4 ganasce tali da accogliere le espansioni circonferenziali (flange) terminali degli elementi da accoppiare per realizzare la chiusura del recipiente.

La geometria di tale meccanismo e degli elementi di chiusura sono riportati nel disegno costituente allegato n. 16 alla Consulenza Cancelliere, per quanto si

riferisce all'autoclave 5 (realizzato da SITICEM) e n. 15 per l'autoclave 1, presa come riferimento (e realizzato da Terruzzi); dall'esame comparato di tali tavole non si traggono differenze significative, se non che nel disegno SITICEM sono riportate le tolleranze dimensionali e le prescrizioni relative alla qualità di finitura delle superfici per i diversi elementi, nonchè, con riferimento alla ganaschia con sezione a C, la dicitura: "*N.B. L'anello dopo tornitura sarà sezionato in n. 4 settori uguali*", che ha interesse ancora in fase strettamente esecutiva.

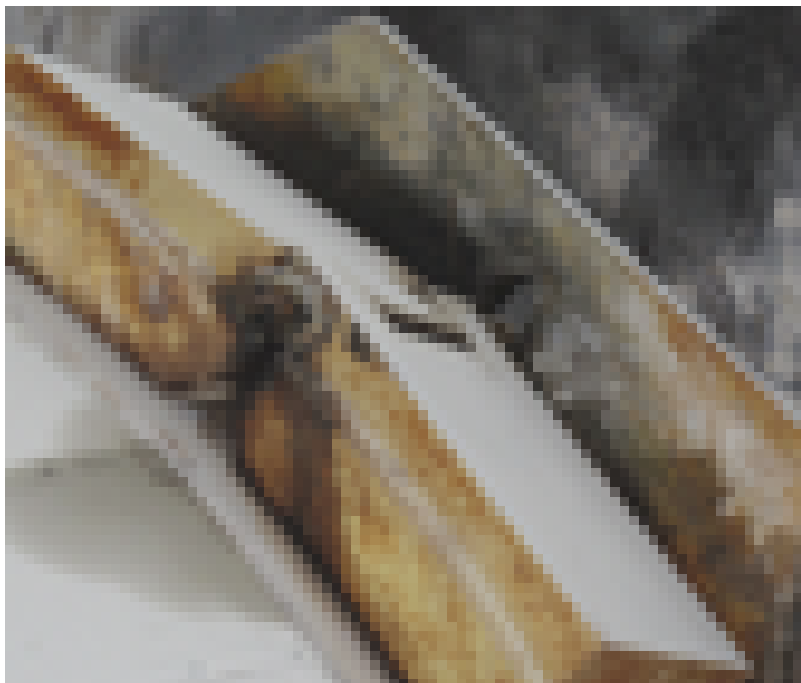
Fig. 9

Le ganasce erano montate a coppie, e in ciascuna di esse il collegamento tra gli elementi era assicurato da una robusta cerniera (fig. 9) il cui perno, per giunta, poteva scorrere radialmente lungo un'asola, visibile nella medesima figura.

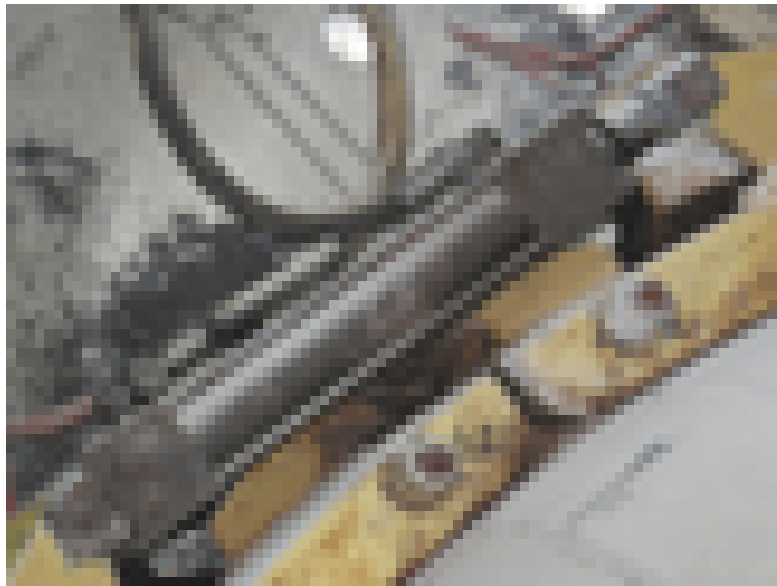
Fig. 11

Per giunta, in corrispondenza di ciascuna estremità dei gruppi era saldata una staffa su ciascuna ganascia, visibile in fig. 11 dietro ai cilindri idraulici, in modo tale che due di tali staffe potessero impegnarsi con un perno di centraggio, visibile in entrambe le fig. 10 ed 11, assicurando in tal modo la totale cerchiatura dell'accoppiamento.

Orbene, nel corso della propria consulenza, l'ing. Cancelliere ha trovato che almeno una delle 4 staffe montate sull'autoclave n. 5 (realizzate dalla SITICEM) era danneggiata irreparabilmente, mostrando, come si trae dalle foto allegate alla relazione, un'ampia zona di cedimento che giustifica appieno il fatto che l'intero meccanismo di chiusura del contenitore abbia ceduto, innescando in tal modo il sinistro.
